# 드론과 지상라이다를 이용한 사면 재해 조사 및 위험성 평가

\*국립재난안전연구원 재난원인조사실

## Steep Slope Surveying and Risk Assessment using Drone and Terrestrial LiDAR

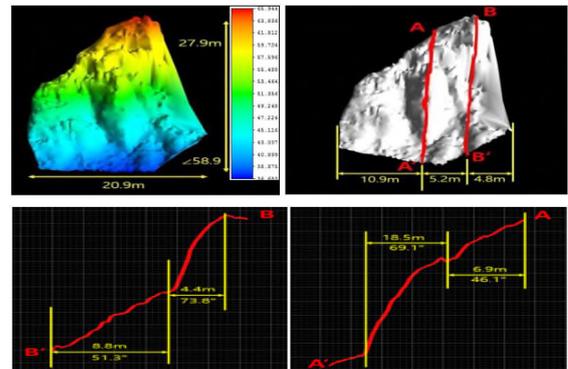
[그림 3] LiDAR에서 생성된 사면 DEM과 사면 횡단 분석

아리랑 지구의 사면은 54°이상의 평균 경사, 상승-하강형 비탈면이 복합적으로 존재하는 복합적인 횡단형상, 기반암의 절리와 균열, 사면 주변의 계곡과 지하수, 비탈면 상부와 주변 환경의 외력 발생, 낙석 발생 이력과 방지지설의 노후화 등으로 최종적인 위험성 평가점수는 53점이였다. 현장의 토층심도 조사결과가 반영되지 않았음에도 C 등급 이상의 높은 위험성 수준으로, 붕괴위험지역으로 지정·관리하는 비구조적인 후속 조치가 필요할 것으로 판단된다. 아울러, 비탈면 붕괴 및 낙석을 적극적으로 억제할 수 있는 경사완화 대책이나 보강공법 적용 등의 구조적인 보완대책 마련도 시급한 것으로 판단된다.
