파면분석을 통한 무인항공기 결함 원인 분석 및 품질 개선

김대한*, 강주환
국방기술품질원

Quality Improvement and Analysis of the cause of defect in UAV through the fracture analysis

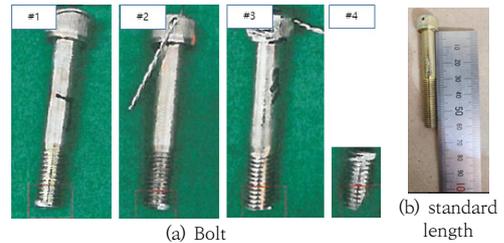
Fig. 2. Shape of broken bolt

결함이 발생한 부위는 엔진부분의 플랜지와 프로펠러가 체결되는 부위의 볼트이며 Fig. 2와 같다. 볼트의 정

상제품의 길이는 6 cm 이고, 파단된 볼트의 길이 측정결과 Table 1과 같다.

Bolt No.	Actual Length	Standard
# 1	4.4 cm	6 cm
# 2	4.4 cm	
# 3	4.4 cm	
# 4	1 cm

Table 1을 보면 #1~#3의 볼트는 약 1.6cm가 파단되었으며, #4 볼트는 약 5cm 파단이 된 것을 확인할 수 있다. Fig. 3의 (a)는 일반적으로 볼트가 장착되었을 때의 모습이며, (b)와(c)는 문제가 발생된 허브와 엔진의 플랜지이다. Fig. 3의 (b)를 보면 프로펠러에서 볼트가 장착되는 홀 주변에 마모가 발생한 것을 확인할 수 있으며, 볼트의 부서진 파편이 프로펠러의 홀에 박혀있는 것도 확인할 수 있다. 또한 Fig. 3의 (c)와 같이 엔진 플랜지에서도 홀 주변에 변형이 상당히 발생한 것을 확인할 수 있다.

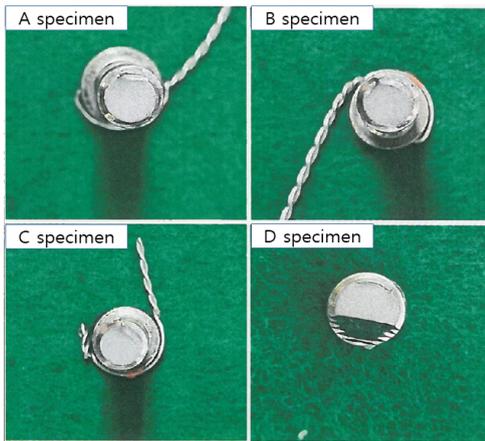
Fig. 4. four specimens of broken bolt

시편은 Fig. 4와 같이 총 4개(specimen A~D)를 준비하였고, 육안으로 파면을 확인했을 때는 단면이 거칠지 않고, 비교적 매끈하며 편평한 파면이 나타남을 확인할 수 있었다.

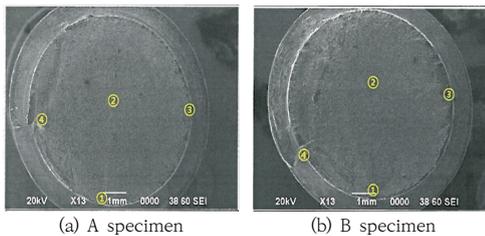
Fig. 5. SEM images of A and B specimens

Fig. 5는 시편 A, B의 전체 파면 SEM 사진이다. ①, ③ 구역은 표면부 부근이며, ②구역은 중앙, ④구역은 변형이 많이 발생된 것으로 추정되는 부위이다.

Fig. 5의 전체 SEM 사진에서도 ① ~ ③ 구역은 비교적 표면이 매끄럽고 평편하게 나타나는 것을 확인할 수 있다.

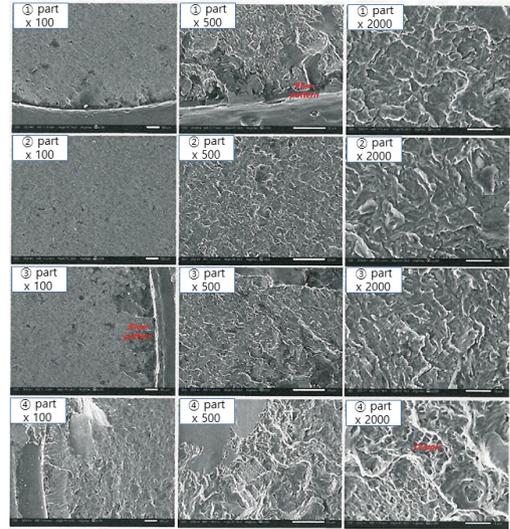
Fig. 6. SEM images of A specimen (Low → High magnification)

Fig. 6은 A시편의 ① ~ ④ 구역의 x 100, x 500, x 2000 배의 점진적인 확대 사진이다.

Fig. 6의 확대한 SEM 사진을 보면 ① ~ ③ 구역은 일부 파괴시 단차에 의해 발생하는 River pattern이 관찰되며, Transgranular fracture와 Cleavage fracture의 형태가 동반되어 나타나는 것을 확인할 수 있다. 그리고 ④ 구역은 Ductile fracture에서 나타나는 특징인 Dimple 형상이 나타나는 것을 확인할 수 있었다.

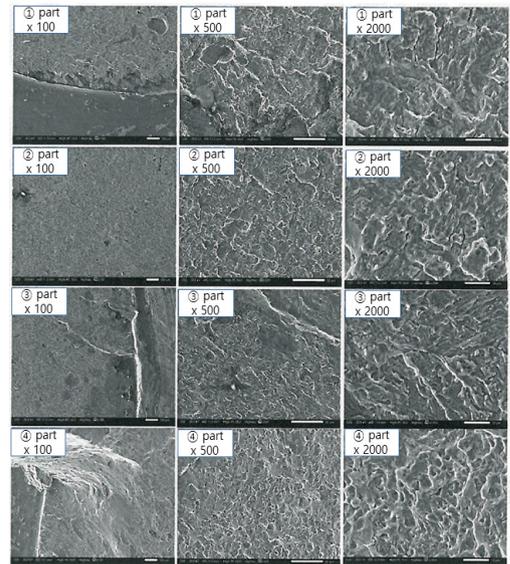
Fig. 7. SEM images of B specimen (Low → High magnification)

Fig. 7은 B시편의 SEM 확대 사진이다. B시편 역시 A 시편과 마찬가지로 ① ~ ③ 구역은 Transgranular fracture와 Cleavage fracture 형태가 나타나며, ④ 구역은 Dimple 형상이 나타나는 것을 확인할 수 있다.

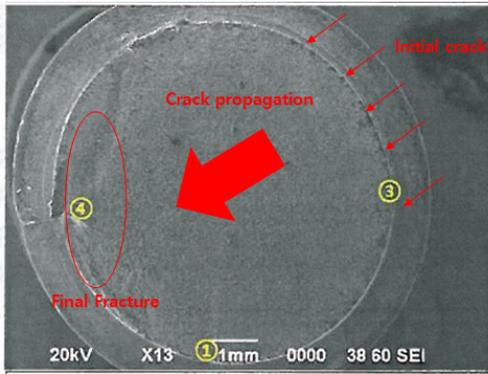
Fig. 8. The fracture process of the bolt

즉, 이러한 경향성이 나타나는 파면의 형태로 볼 때, Fig. 8처럼 볼트의 표면부에서 최초 크랙이 발생하였으며, 단시간에 파괴 및 균열 전파가 이루어지면서 최종파단부에서는 Dimple을 동반한 Ductile fracture가 나타난 것으로 판단된다.

파면해석 결과를 보면, 일부 단차에 의한 River pattern이 나타나고 초기 크랙의 위치가 유사하며, 크랙 전파 패턴 또한 유사함에 따라 볼트 자체의 재질불량으

로 볼트가 파손될 확률은 낮을 것으로 판단된다. 볼트의 표면에 지속적인 외력이 작용하였으며, 파단 시에는 순간적으로 파단이 발생하여 프로펠러가 이탈하는 현상까지 발생한 것으로 사료된다. 그리고 볼트의 파단원인에 대해 아래의 Table 2와 같이 Fault Tree를 작성하였다.

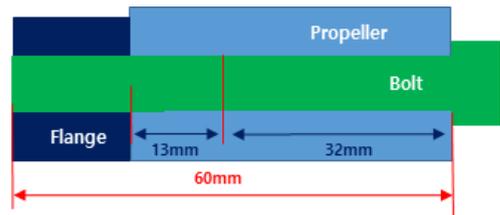
Fig. 9. The mounting cross-sectional view of the bolt

Fig. 9를 보면 프로펠러 볼트 전체 길이는 60mm 이고, Max grip length 는 32mm이다. 프로펠러 홀에 나사산이 잠기는 부위가 약 13mm로 확인되었다. 볼트가 장착되게 되면 일부 나사산이 홀에 잠기게 되나, 볼트가 올바르게 체결되면, 볼트에 가해지는 Shear stress가 적어 볼트 파손의 원인으로 볼 수 없다고 판단된다.

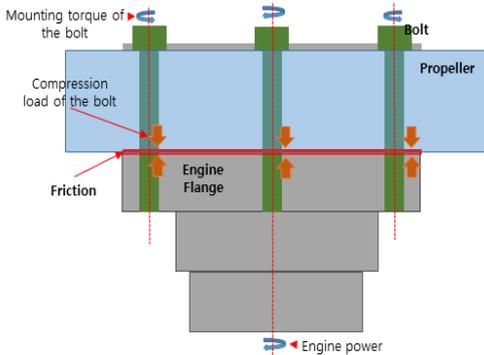
Fig. 10. The driving concept of a propeller

프로펠러의 재질은 목재이고, 이러한 목재 프로펠러의 구동개념은 Fig. 10 과 같다. 엔진 플랜지와 프로펠러가 볼트에 의해 체결되면, 볼트 장착토크에 의해서 볼트에 압축력이 작용하고 엔진 플랜지와 프로펠러간 접촉면에 마찰력이 발생하면서 엔진 동력이 프로펠러로 전달된다.

프로펠러 제작사의 조건에 따르면, 해당 프로펠러는 이렇게 엔진 플랜지와 마찰력 보전을 위해서 토크의 유지 및 지속적인 확인이 필요하다. 하지만 해당 프로펠러는 최초 장착 후 토크를 유지하거나 확인하기 위한 절차가 없었다. 즉, 토크 손실이 발생하고 마찰력이 감소함과 동시에 프로펠러의 지속적인 회전운동으로 볼트에 의한 shear stress가 홀에 작용하면서 홀변형이 발생하고 프로펠러에 지속적인 진동이 가해지면서 볼트가 파손된 것으로 판단된다.

앞선 원인 분석을 통해서 볼트의 파단은 주기적인 볼트의 토크 확인이 부재하여 발생한 것으로 판단되었다.

이와 관련하여 개선방안을 Table 3과 같이 크게 4가지로 수립하였다. 해당 개선방안은 목재 타입 프로펠러

제조사의 실제 운용 경험에 따라 작성된 유지/보수 매뉴얼을 참고하여 수립하였다. 첫 번째로는 첫 비행 후 볼트의 토크를 확인, 두 번째로는 첫 25시간 비행 후 토크를 확인, 세 번째로는 매 50시간마다 토크를 확인, 마지막으로 등/하절기 등 환경의 변화가 있다면 토크를 확인하는 것이다. 해당 개선방안을 운용환경에 적용하였고, 약 1년간 운용을 통해 모니터링을 해본 결과, 동일한 결함이 발생하지 않는 것을 확인하였다.
