# 군용 전술차량 후드조립체 강성 향상 및 품질개선 방안에 관한 연구

김선진\*, 박진원, 김세영  
국방기술품질원 기동화력센터 기동화력1팀

## A Study on the way to improve the stiffness and quality of military tactical vehicle's hood assembly

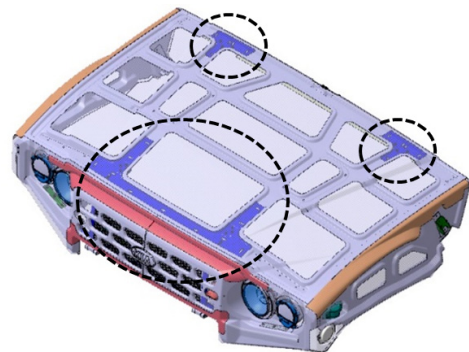
Fig. 3. The locations of reinforcement application

군용 전술차량의 후드는 상·하형 몰드(Mold)에 유리섬유를 적층하고 수지를 주입하는 RTM(Resin Transfer Mold) 공법을 적용하였다. RTM 공법은 금형을 활용하기 때문에 복합적 3차원 형상의 구현이 제한되어 Fig. 2와 같이 8조각을 따로 제작한 후 서로를 접합하는 형태로 제작되며, 구조물의 강성 확보를 위해 Fig. 3과 같이 내부에 스틸(Steel) 소재의 보강재를 적용하였다.

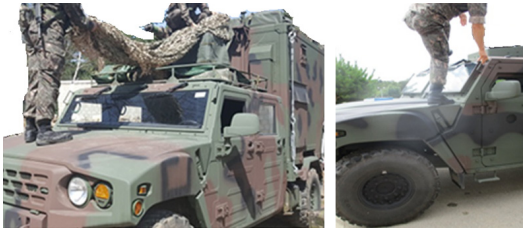
Fig. 4. The environment of hood actual operating

후드 조립체의 운용 개념은 서론에서 언급한 바와 같이 실제 운용 시에는 Fig. 4와 같이 후드 상부를 밟는 경

우가 빈번하게 발생하는 것으로 확인되었다.

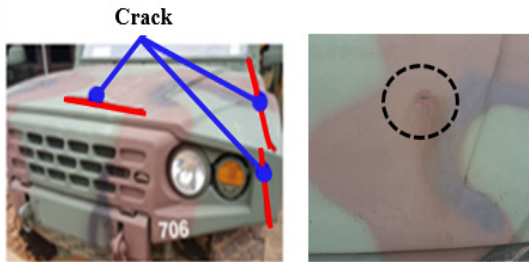
Fig. 5. The locations of crack on hood assembly

이러한 후드의 제작 공법과 후드의 운용 개념 변화로 인해 차량 운용 간 Fig. 5와 같이 GFRP 소재로 제작된 각 판의 접합부, 금속 보강재 적용 부위에서의 균열 문제들이 발생되었다.

또한, Fig. 4와 같이 후드의 운용개념이 변화하면서 개발 시에는 후드 상부를 밟는 개념이 없었기 때문에 이에 대한 시험 기준이 부재하고 이에 따라 변화된 운용개념에 대한 검증이 되지 않았다. 다만, Fig. 5와 같은 품질 문제 발생 현상들을 보았을 때 현재 후드는 상부를 밟는 경우에 대한 성능은 만족하기 어려울 것으로 보여 본 연구를 통한 추가적인 강성 확보는 반드시 필요하였다.

후드의 강성 보안을 위해서 기존의 외판(4조각) + 보강재의 접합 및 일부 구간 스틸 구조물 적용 구조를 외판(일체형) + 보강재 + 내판(일체형)의 구조 및 스틸 구조물 적용 부위를 최소화하는 구조로 변경하였다. 스틸 구조물은 후드의 자체 강성 보안을 통해 최소화할 수 있었으며, 이에 대한 검증은 CAE 해석 및 시험평가를 통해 확인하였다.

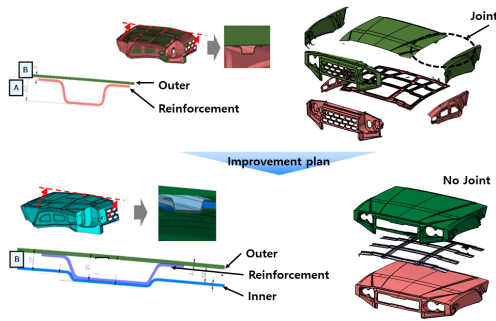
Fig. 8. The design plan for figure 7(a) and (b)

이러한 관련 연구 결과 검토를 통해 수립한 후드의 강성 향상 및 품질개선 방안은 Fig. 8, 9와 같으며 후드의 강성확보를 통해 내부 금속 보강재까지 최소한으로 적용하는 것이 가능할 것으로 보이며, Fig. 6과 같이 식별된 현실태 및 문제점을 충분히 개선할 수 있는 방안으로 보인다.

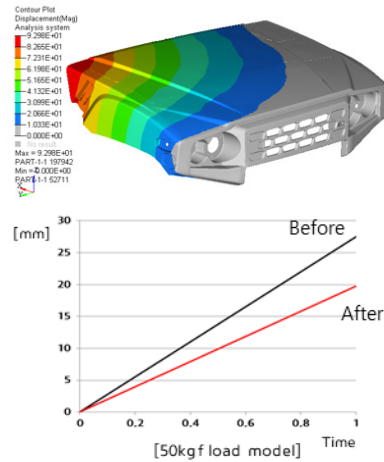
Fig. 13. The results of torsion-displacement analysis

후드에 대한 비틀림 변위량 전산해석 결과는 Fig. 13과 같으며, 개선 전 제품은 50 kgf 하중에 대해 27.51 mm의 변위를 보인 반면 개선 후 제품은 동일 하중에 대해 약 28 % 감소한 19.71 mm의 변위를 보였으며, 이를 통해 보았을 때 후드의 비틀림 강성( $k$ )은 Eq. 1의 식을 활용하여 계산하면 개선 전 1.82 kgf/mm, 개선 후 2.54 kgf/mm로 약 39 % 향상됨을 확인할 수 있었다.

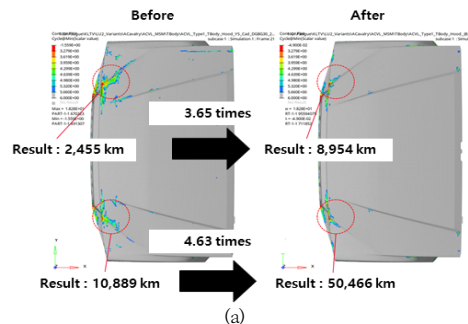
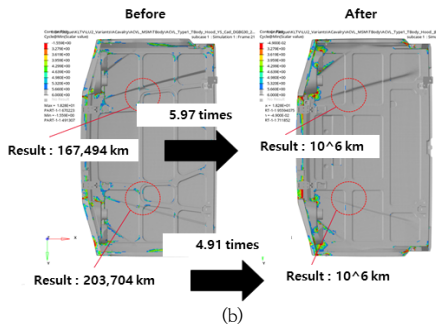
Fig. 14. The results of acceleration durability analysis (a) Hood outer plate (b) Hood inner plate

벨지안로 가속 내구해석 결과 Fig. 14와 같이 개선 후 제품이 개선 전 제품에 비해 전반적으로 1.5 ~ 20.9 배의 내구수명이 증대된 것으로 확인되었다. 다만, 후드 앞쪽에 위치한 램프 마운트 부근에서는 Fig. 15와 같이 개선 후 제품이 개선 전 제품에 비해 내구도가 0.21배 수준인 것으로 해석되었다. 해당 부위는 Fig. 9와 같이 스틸 구조물의 보강재가 적용되는 부분으로 개선 전 제품은 램프 마운트 부위 하단부를 지지하는 구조인 반면 개선 후 제품은 후드 자체의 강성을 향상시킴으로써 램프 마운트 하단부의 스틸 구조물을 적용하지 않았다. 또한, 강성 보안을 위해 외판 + 보강재 + 내판 구조로 변경하면서 수행된 생산 공법에서 발생하는 내용이 해석 시에는 완전히 반영되지 않음에 따라 이러한 결과가 발생된 것으로 보인다. 따라서, 해당 부위는 앞서 해석 방안에서 언급하였듯이 실차 벨지안로 가속 내구시험 및 진동내구 시험 등을 수행하면서 해당 부위의 균열, 파손 여부를 집중적으로 확인하였다.

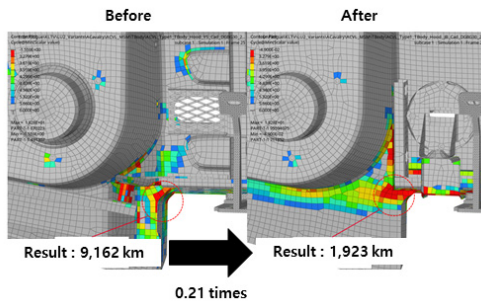
Fig. 15. The results of acceleration durability analysis near lamp mount area

후드 개선 후 제품을 적용한 차량에 대한 벨지안로 가속 내구시험을 수행한 결과, 제품의 강성에 영향이 없는 표면의 젤코트 크랙이 일부 확인되었으며 벨지안로 시험 조건에 대한 내구해석 결과 취약부로 확인된 전방 램프 마운트 부위에서의 균열, 파손 현상은 확인되지 않았다. 위 결과를 분석하였을 때 내구 해석 간 식별된 취약부인 전방 램프 하우징 부위는 해석 시 치환해석을 수행한 점과 실제제품의 제작 공법이 해석에 완전히 반영되지 못한 부분 그리고 제품 강성확보에 따른 금속 소재 보강재의 적용부위 변경에 의해 발생된 것으로 보이며, 시험을 통해 개선 전 제품과 동등 이상의 내구도를 가지는 것으로 확인되었다.

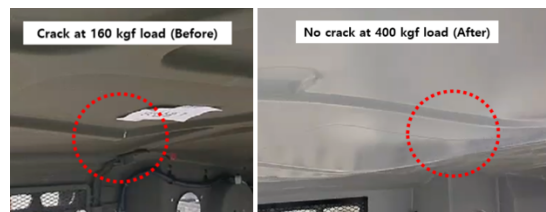
Fig. 17. The results of maximum load test(C-1 point)

후드가 외부 하중에 견디는 최대 능력을 측정하기 위한 최대하중시험을 수행한 결과 개선 전 제품은 A 위치 2개소의 경우 240 kgf, C 위치 2개소의 경우 160 kgf에서 소재의 파손이 발생되었다. B위치에 대해서는 A 위치에서 파손에 의한 영향으로 정확한 데이터 확보가 제한될 것으로 판단되어 시험을 생략하였다. 이에 반해 개선 후 제품은 개선 후 제품은 A, B, C 모든 위치에서 400 kgf 까지 제품의 파손이 발생되지 않아 최대 하중에 대해 견디는 제품의 강성이 개선되었음을 확인할 수 있었다. 앞선 반복 하중 내구시험과 한계 하중시험 결과를 토대로 보았을 때 후드 상부에 더 큰 하중이 작용하거나 하중이 작용하는 횟수가 증가되는 경우 개선 후 제품의 개선 효과가 더 클 것으로 판단된다.

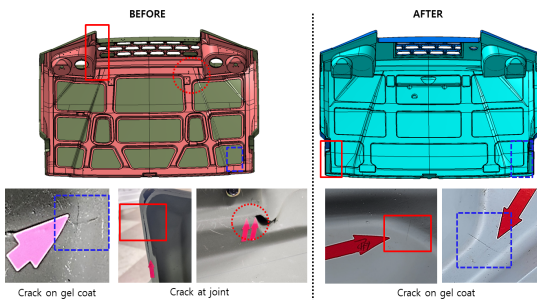
Fig. 18. The results of torsional vibration durability test(1)

비틀림 진동 내구 시험 수행 결과 개선 전·후 제품 모두 내구시험 후 소재의 균열은 확인되지 않았으나 GFRP의 표면을 매끄럽게 하기 위해 도포하는 표면 코팅층(Gel coat)의 균열이 개선 전 제품의 경우 60만회에 5건을 시작으로 100만회 완료 이후 총 7건이 확인되었으며, 개선 후 제품은 100만회 이후에 7건이 확인되었다. 또한, 개선 전 제품의 경우에는 4군데의 접합부에서 균열이 확인되었다.(Fig. 18 참조) 벨지안 내구해석 결과를 통해 확인된 후드 전방부 램프 하우징 부위에 대해 비틀림 진동 내구 시험 후 균열 여부를 확인한 결과 균열은 확인되지 않았다.
