박격포 포판 파손에 대한 원인 분석 및 검증

윤성호*, 박영민*, 황석재**
 *국방기술품질원, **현대위아
 e-mail: engineer_ysh@dtaq.re.kr
 parkym@dtaq.re.kr
 sjhwang@hyundai-wia.com

An Analysis and Validation of the Mortar Baseplate Breakage

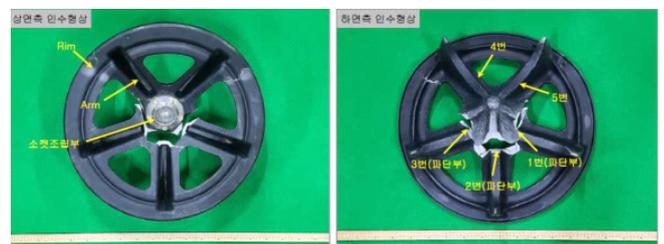
[그림 1] 포판의 구조 및 형상

박격포판의 파손현상을 설명하기 위해 [그림 1]과 같이 Rim(포판 가장자리), Arm, 소켓조립부(포판 중심)로 나누어 명명한 후 포판의 5개 Arm 중 파손 여부에 따라 구분하여 단면 형상을 분석하였다. 파손된 3개의 Arm을 우측에서 좌측방향으로 각각 1번, 2번, 3번 Arm으로 명명하고, 파손되지 않은 2개의 Arm은 좌측부터 4번, 5번으로 명명하였다. 보다 상세한 포판 균열 발생 원인을 분석하기 위해 제품 단면, 제품 소재, 제작 공정, 제품 설계측면으로 나누어 분석하였다.

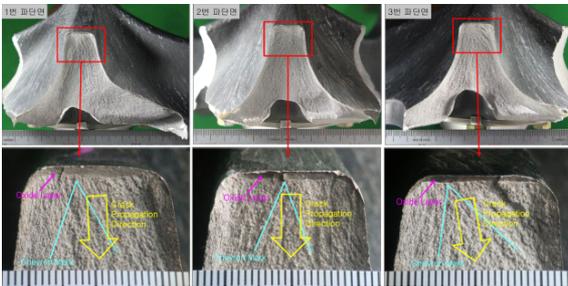
[그림 2] 파단부 단면 육안확인

우선 육안 및 저배율에서 파단면을 관찰하여 파손의 양상 및 응력의 작용방향에 대해 분석하였다. 파손된 3개의 Arm 파단면에서 [그림 2]와 같이 동일한 파단형상이 관찰되었으며, 모두 파손 단면에서 V자 형태의 응기된 패턴이 관찰되었다. 이는 Chevron Mark로 포괄 하단 표면층에서부터 사격 충격으로 인해 취성균열이 급속전파된 흔적이며 내부 균열이 복수개 발생 및 성장하여 파단에 이르는 것으로 추정된다.

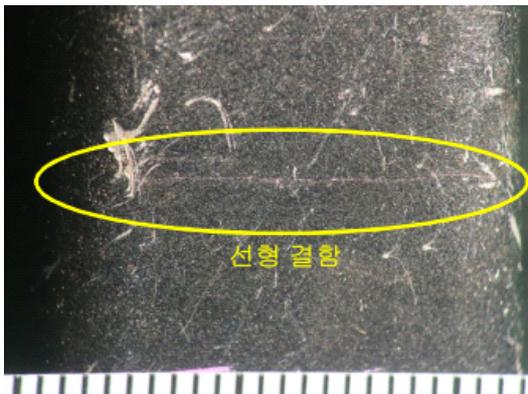
[그림 3] 비파단부 단면 육안확인

파손되지 않은 4번, 5번 Arm에 대해서도 단면을 절단하여 관찰한 결과 [그림 4]와 같이 파단된 Arm과 동일한 위치에서 선형결합이 발견되었다.

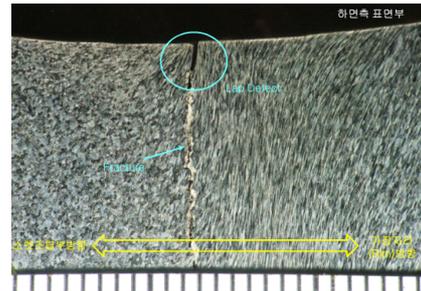
[그림 4] 파단부 단면 정밀 분석

파손된 1번 Arm에 대해 단면절단 후 Macro조직 관찰 결

과 파단발생부위 인근에서 소성변형된 조직이 관찰되었다. 소켓조립부 방향의 조직은 등축정조직이 관찰되나 Rim 방향의 조직은 길게 연신되어 있는 모양을 확인할 수 있었다.

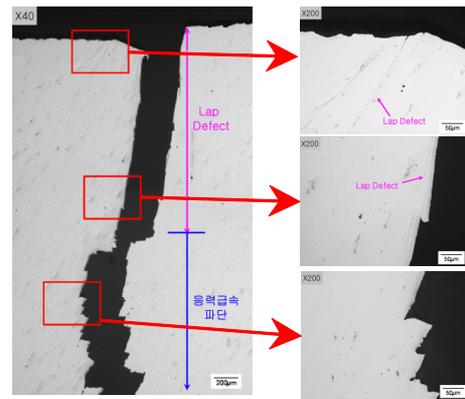
[그림 5] 파단면 OM 미세조직 관찰결과

파단면에 대해 폴리싱 후 OM(Optical microscope) 미세조직 관찰 결과 하부 표면으로부터 매끈한 절단면 이후 거친 파단면이 이어지는 것을 관찰할 수 있었다. 파단면 외에 다른 부분을 관찰하더라도 Lap으로 인한 선형 결함이 발견되었다. 단조 공정 중 외력으로 인해 소재 간 간섭이 발생하면서 Lap이 발생하게 되고 외력의 크기와 간섭의 정도에 따라 결함의 깊이는 표면에서 얇게 발생하기도 하고 깊은 위치까지 발생하기도 한다. [4]

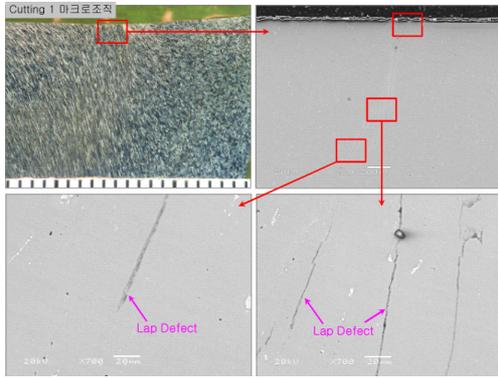
[그림 6] 파단면 Macro 조직 관찰결과

파손되지 않은 5번 Arm에 대해서도 단면 형상을 관찰하기 위해 Macro 조직 관찰을 실시하였다. 관찰결과 파단은 일어나지 않았으나 파단이 일어난 Arm과 동일 부위에서 Metal flow가 영커있는 형태가 관찰되었다. 마찬가지로 Metal flow가 영커있는 부분을 기점으로 소켓조립부는 등축정조직이 관찰되었고 Rim 부분으로는 길게 연신된 조직이 관찰되었다. Metal flow가 영커있는 부분을 SEM 미세조직 확인 결과 [그림 6]과 같이 다수의 Lap defect가 발견되었다.

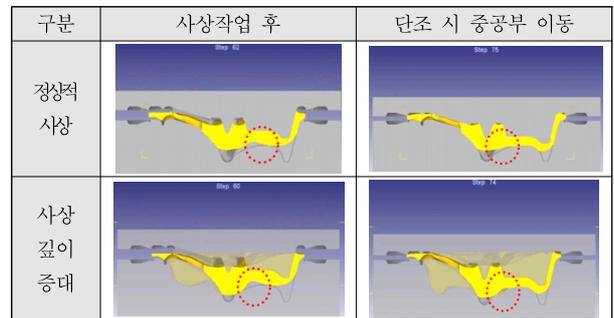
[표 3] Deform 프로그램을 이용한 유동해석 결과

사상 깊이에 따른 Metal flow의 차이를 분석하기 위해 Deform 프로그램을 사용하여 유동해석을 수행하였다. 동일 조건에서 표면 흑피제거 수준의 정상적인 사상을 실시한 모델과 사상 깊이를 증대하여 실시한 모델로 나누어 해석을 진행하였다. 그 결과, 정상적인 사상을 한 경우 형단조 시 재료가 미충진된 중공부가 소켓조립부로 열려있어 단조흐름이 자연스럽게 흐르는 것을 확인하였다. 단조 특성 상 공정 중 표면의 Lap은 흔히 형성되나 Metal flow를 따라 비교적 얇은 깊이에서 형성된다.

반면 사상 깊이를 증가하였을 경우 형단조 시 소켓조립부 방향이 먼저 닫히면서 미충진된 중공부가 소켓조립부로 이동하지 못하였다. 이로 인해 Metal flow가 엉키게 되어 깊은 Lap이 형성되는 것이 확인되었다. [6]
