# 벨크로 내진보강시스템의 현장시공성 평가

이수영\*, 김진우\*\* 김진섭\*\*  
 \*경상국립대학교 석사과정  
 \*\*경상국립대학교 석사과정 \*\*\*경상국립대학교 부교수  
 e-mail:jinsup.kim@gnu.ac.kr

## Site work of the Velcro earthquake-proof Reinforced System

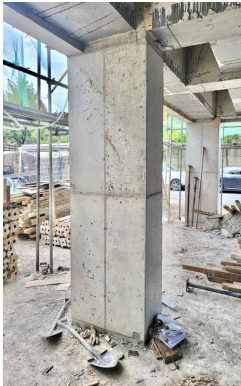
보강 전 기둥

그림 2. 시험시공 기둥

벨크로 내진보강 현장 시험시공을 위해 경상남도 진주시 신안동 필로티 형식의 구조물 공사 현장에서 진행하였다. 그림 2와 같이 긴급시공에 맞게 타설 및 양생이 완료된 폭 50cm, 너비 90.5cm, 높이 253cm의 기둥이다. 보강의 경우 실제 지진 시 피해 구조물을 표본으로 취약 부분이었던 상단부와 하단부의 보강을 실시 하였으며, 보강 현상은 그림 3과 같다.

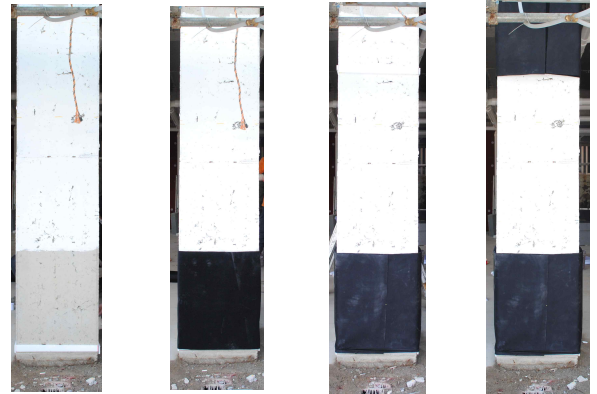
a. 하단 우드락 설치    b. 하단 벨크로 결합    c. 상단 우드락 설치    d. 상단 벨크로 보강

그림 4. 시험시공 보강 순서

해당 구조물의 시공 순서는 그림 4와 같이 ① 벨크로 결합 전 충전재의 누출 방지를 위해 보강 하단부에 우드락을 설치하였다. ② 벨크로를 결합 후 충전재 주입 전 기둥과 벨크로간의 선 구속압을 넣기 위해 충전재로 제작한 지름 2.7cm, 길이 50cm의 속이 차있는

관을 삽입 시켰다. ③ 소량의 충전재를 주입하여 하단 부분을 선 경화시켜 추가적으로 누출 방지를 실시하였다. ④ 보강 면적의 2/3 높이까지 충전재를 주입 후 팽창 및 경화를 시켰으며, 팽창 후 그림 5와 같이 보강 상단면의 먼 처리를 실시하였다.

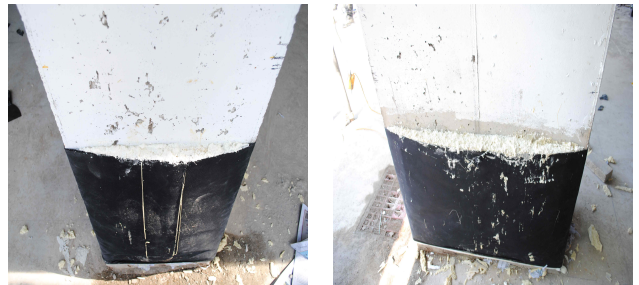
그림 5. 보강 완료된 기둥(하단)
