# 전투차량용 CTIS적용 휠허브 누기현상 개선

## A Study on the Improvement of Wheel Hub Leakage with CTIS for the Combat Vehicle.

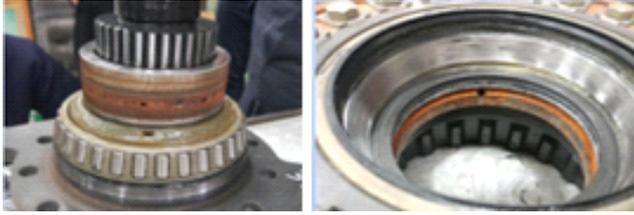
[그림 1] 휠밸브 발청현상

누기가 발생한 차량의 휠허브 및 휠밸브 분해점검 결과 휠밸브 플러그(공기압 배출/주입간 해당관로를 밀폐시키는 역할)에 이물질이 다수 끼어있었으며, 그림 1, 2에서 보이는 바와 같이 CTIS 시스템 공압 라인 내부에 외부유입 및 자연결로 현상 등에 의하여 발생된 다량의 수분이 휠허브 조립체 관로로 유입 맺힘, 접촉되어 발생한 부식흔적이 확인되었다.

휠밸브조립체 수밀성능 개선을 위하여, 휠밸브 위에 안착되는 플러그(그림 4)의 형상(치수 변경)을 표 1과 같이 변경하여 조립성을 높이고 작동간에 들리거나 접히는 등 오작동 발생을 개선하였다. 날개부 외경과 회전반경을 축소하여 눌림 면적을 확대하고 두께를 증대시켜 공기관로를 여닫는 반복동작에 의한 변형발생 가능성을 낮추고자 하였다.

또한 휠허브의 경우 CTIS가 적용되어 공기가 충전되고 배기되는 과정에서 결국 외부 환경에 노출될 수밖에 없는 구조로, 공기중 수분유입이나 결로현상을 차단하기는 어렵다. 이를 개선하기 위해 공기관로에 수분에 의한 부식이 발생하지 않도록 표면처리 방법을 개선하였다.

휠허브하우징의 공압관로는 부식이 발생하지 않도록 인산염피막처리가 되어 있으나 공압관로가 좁고, 꺾인 정도가 심하여 기존의 피막처리가 충분히 되지 않았음을 확인하여 공정간 흐름유동성을 개선하고, 캐리어허브와 함께 전착도장 방법을 적용하였다. 또한 부시(Bush)의 경우 기존에는 포면처리 조건이 없었으나, 내식성을 개선하기 위하여 내경부에는 고체윤활피막, 외경부에는 CrN코팅을 적용하였다. 개선안을 적용한 부위는 그림 5와 같다.

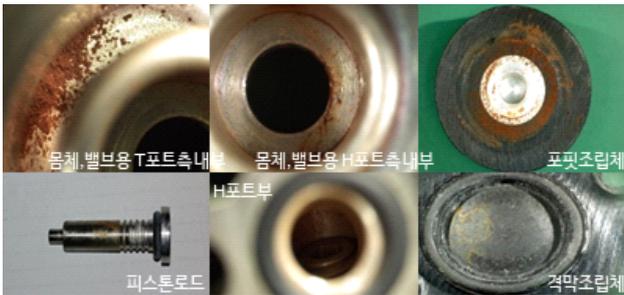
[그림 2] 휠밸브 내부 이물질

산화철이 발생하는 공기관로 발청원인 검토결과 휠밸브 조립체의 수밀성능 이상으로 확인되었다. 즉 휠밸브 플러그에 이물질이 끼어 틈새가 생기면서 수밀을 유지하지 못하여 다이어의 공기압이 낮아지고, 틈새를 통한 수분유입과 결로현상 등이 부식을 가속화 시키고, 부식으로 인한 탈락된 산화철이 플러그에 다시 끼어 성능이 저하되는 현상이 반복되었다. 또한 휠밸브 플러그는 생산조립시에 반경방향으로 공차 누적에 의해 밸브에 제대로 안착되지 못하고 날개부분이 들뜨는 현상이 간헐적으로 발생하는 것이 추가로 확인되었다.

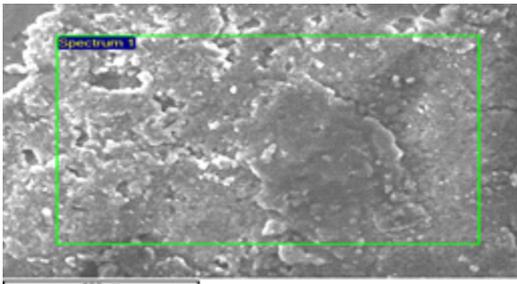
[그림 3] 이물질 SEM 확인

휠밸브의 이물질 분석을 위해 그림 3과 같이 주사전자현미

경(SEM)으로 확인 및 스펙트럼분석을 실시한 결과 Si(규소)가

약 40.27w%, Fe(철)이 약 37.49w%으로 주요 구성성분이 확인되었다. 규소는 운용간 유입된 흙이나 모래먼지, 철은 발청부위에서 탈락된 산화철로 확인되었다.

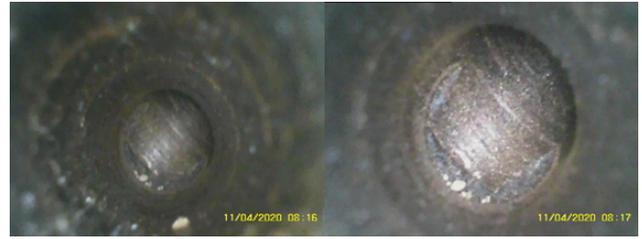
[그림 7] 개선방안 적용 휠허브 공기관로

실제 부대에 배치된 차량 2대에 각각 개선품과 개선된SW를 적용하여 개선여부를 확인하였으며, 개선품을 적용한 차량에서는 이후 추가적으로 누기현상은 식별되지 않았다. 6개월 정도 운용 후 휠허브 내부 관로 내시경카메라 점검결과 그림 7에서 보이는 바와 같이 양호한 상태를 확인 하였다.

실제 야전부대에서 차량에 장착하여 확인한 결과 추가적인 누기현상은 식별되지 않았으며 내시경카메라로 확인결과 표면처리를 개선한 휠허브 공기관로에도 발청현상은 없는 것으로 확인되었다.
