# 군용 전술차량 후드조립체 강성 향상 및 품질개선 방안에 관한 연구

김선진\*, 박진원, 김세영  
국방기술품질원 기동화력센터 기동화력1팀

## A Study on the way to improve the stiffness and quality of military tactical vehicle's hood assembly

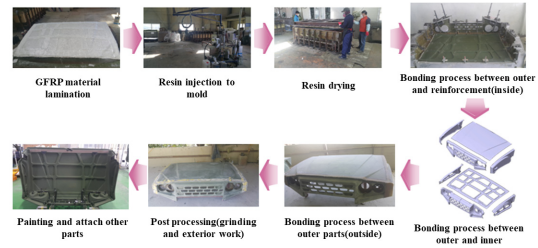
Fig. 2. The manufacturing process of hood assembly

군용 전술차량의 후드는 상·하형 몰드(Mold)에 유리섬유를 적층하고 수지를 주입하는 RTM(Resin Transfer Mold) 공법을 적용하였다. RTM 공법은 금형을 활용하기 때문에 복합적 3차원 형상의 구현이 제한되어 Fig. 2와 같이 8조각을 따로 제작한 후 서로를 접합하는 형태로 제작되며, 구조물의 강성 확보를 위해 Fig. 3과 같이 내부에 스틸(Steel) 소재의 보강재를 적용하였다.

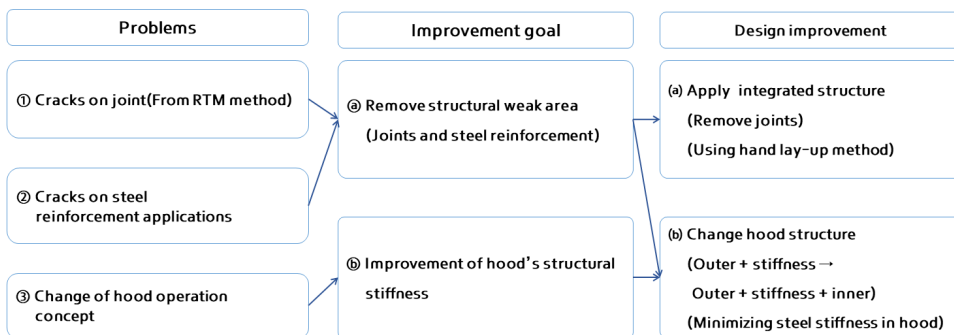
Fig. 6. The relation between problems and design improvement

앞서 확인한 현실상태 및 문제점을 바탕으로 Fig. 6과 같이 품질개선 목표를 수립하고 목표 달성을 위해 설계 개선 방안을 수립하였다.

이러한 관련 연구 결과 검토를 통해 수립한 후드의 강성 향상 및 품질개선 방안은 Fig. 8, 9와 같으며 후드의 강성확보를 통해 내부 금속 보강재까지 최소한으로 적용하는 것이 가능할 것으로 보이며, Fig. 6과 같이 식별된 현실태 및 문제점을 충분히 개선할 수 있는 방안으로 보인다.

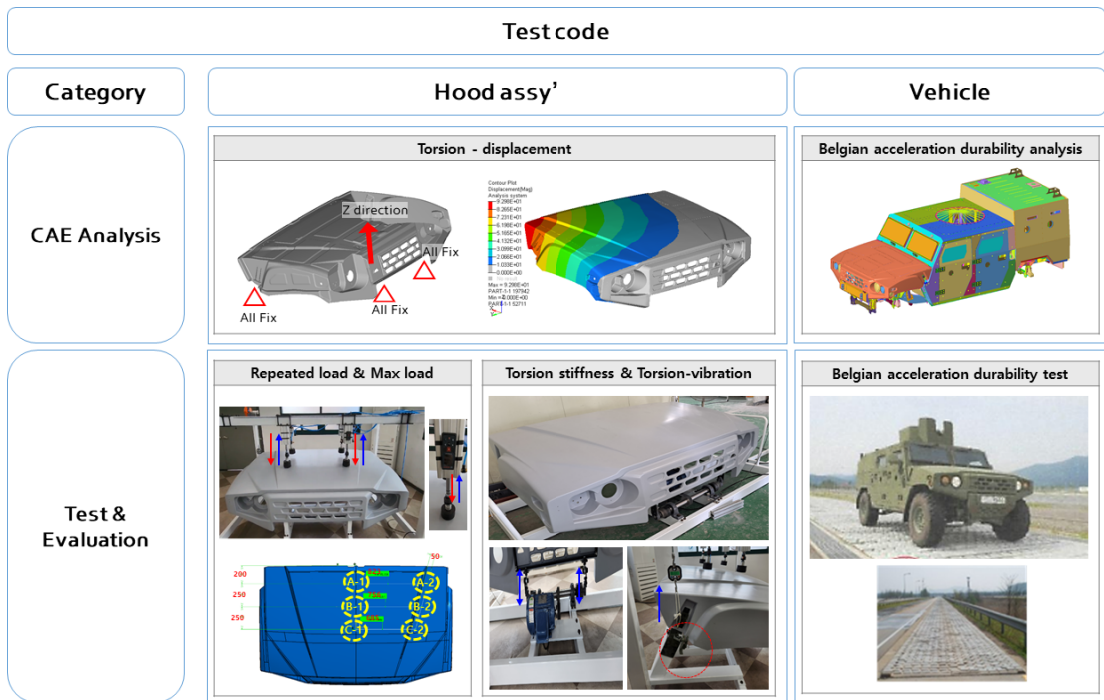
Fig. 10. The CAE analysis and test plan for verification of hood's improvement

전산해석은 Fig. 10과 같이 비틀림 변위량 해석, 벨지안로(Belgian road) 내구해석의 2가지 모드에 대해 수행하였다.

후드 개선품에 대한 시험평가는 Fig. 10과 같이 후드 단품에 대한 비틀림 강성, 비틀림 진동 내구시험과 후드 조립체의 운용 환경 변화에 따라 후드 상단부를 밟는 경우를 고려하여 신규로 시험 방안을 수립한 반복 하중 내구시험, 한계하중 시험 그리고 후드를 차량에 장착하여 차량 조립 상태에서 후드의 내구도를 평가하는 벨지안로 내구도 시험을 수행하였다.

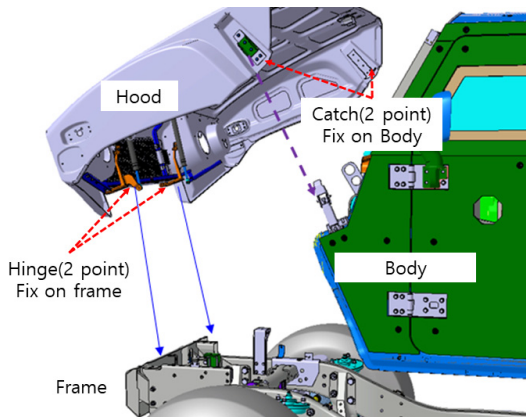
Fig. 11. The structure of the hood mounted on vehicle

비틀림 강성 시험은 전산해석의 비틀림 변위량 해석과 동일한 조건으로 전방 힌지 2개소와 후방 캐치 1개소를 고정하고 남은 캐치 1개소에 50kgf의 하중을 부여하여 후드를 비틀어 변위량을 측정함으로써 후드의 구조적 비틀림 강성을 확인할 수 있는 시험이다.(후드 구조 Fig. 11 참조)

만회를 수행하는 시험으로 Fig. 11과 같이 후드의 전방 힌지 2개소는 프레임에 고정되고 후방 캐치 2개소는 운전실 조립체에 장착되어 차량 운용 간 후드에 가해지는 비틀림 진동에 대한 내구성을 확인하기 위한 시험이다.

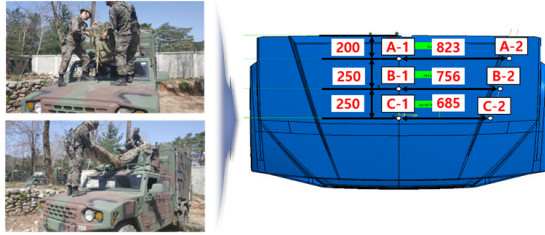
Fig. 12. The locations of load point on hood

반복 하중 내구시험은 후드 상부를 밟는 운용개념에 대한 성능 검증을 위한 시험으로 금번 연구를 통해 신규로 시험 방법 및 기준을 수립하였다. 반복 하중 내구시험은 차량을 운용하는 환경을 분석하여 선정하였으며, 운용자의 몸무게와 운용자가 장착하는 기타 장비류 등을 고려하여 한쪽 발에 작용하는 힘을 100 kgf로 선정하였다. 하중이 부여되는 크기는 운용자가 착용하는 신발 앞굽 크기를 고려하여  $\varnothing$  100 mm로 선정하였고 하중을 부여하는 시험기의 재질은 운용자가 착용하는 신발과 유사한 경도를 갖는 고무재질로 선정하였다. 하중을 부여하는 위치는 사용자가 후드 상부를 밟을 때 주로 밟게 되는 위치를 확인하여 Fig. 12와 같이 6개소를 선정하였다. 내구 횟수는 운용자로부터 획득한 후드 상부 작업 횟수를 바탕으로 안전율 등을 고려하여 5,000 회로 선정하였으며, 하중 부여 위치 6개소 중 2개소(A-1/A-2, B-1/B-2, C-1/C-2) 씩 수행하였다. 반복 하중 내구시험은 내구시험 후 후드의 균열, 파손 등의 발생여부를 확인하였으며, 내구시험 전·후에는 100 kgf에 대한 후드

상부 하중에 대한 변위 변화량을 비교하여 내구 전·후 제품에 대한 강성 유지 여부를 확인하였다.
