유한요소 해석을 이용한 승용차 측면 사고로 B필러 수리 차량의 재사고시 차체의 강성 변화 해석

Analysis of changes in stiffness of car body in case of re-accident of B-pillar repaired vehicle due to side accident of passenger car using finite element analysis

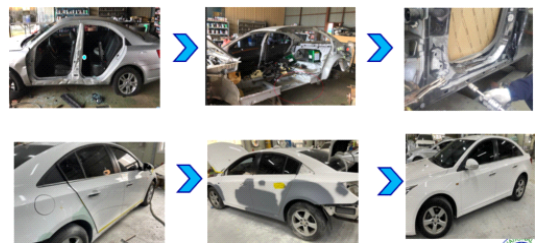
도어 및 내장재를 탈거한 후 패널의 용접 부위를 드릴이나 천공기를 이용하여 용접 부위를 제거한다. 패널의 손상 부위를 확인 후 장비를 이용하여 견인하여 교정이 가능하면 교정 작업을 실시하며, 교정 불가 시 절단 작업 후 신품으로 같은 크기로 절단하여 용접 작업을 실시한다. B Pillar 교환 작업 필요시 상부와 하부의 매칭 부위에서 절단하거나 필러의 중앙에서 A, C Pillar 중간 부를 절단하여 내/외측을 용접하여 조립한다. 외관 웬더 부위는 신규 적용 부품을 드릴로 홀을 만들고 동일 부위 동일 개소로 용접으로 조립 후 용접 부위는 차량의 외관 및 미려를 위해 그라인딩 작업을 실시하고 차체의 누수 및 방음을 위해서 실링 작업을 실시한다. 차체의 표면을 퍼티로 굴곡 부위나 용접 부위 메꿈 작업 후 도색 작업을 실시한다.

(Fig2: 파손차량 수리 작업)
